Le Grand Vivier, à Poillé

Le Logis, à Fontenay sur Vègre

Verdelles, à Poillé

Rousson, à Parcé

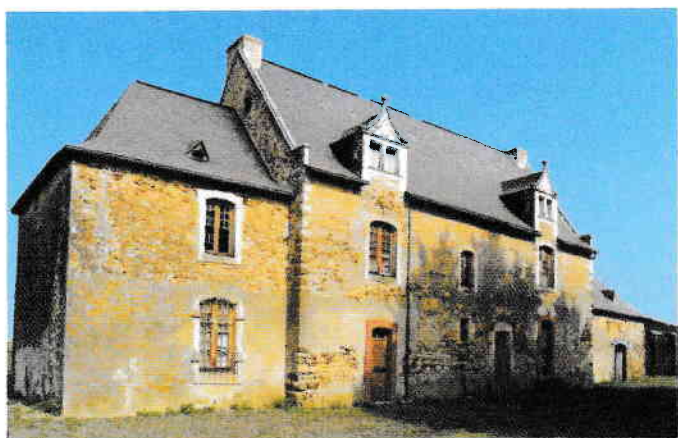
IMAGE 1 – Façade sur cour

Sur cour, la façade d'origine a été remaniée, les fenêtres ont été refaites au goût du jour aux XVIII^e et XIX^e siècles (IMAGE 1).

Les deux lucarnes récentes (IMAGE 1) seraient des copies de celles d'origine mal intégrées car refaites dans une pierre différente et d'un travail trop rigide. Tout comme la toiture et ses rampants.

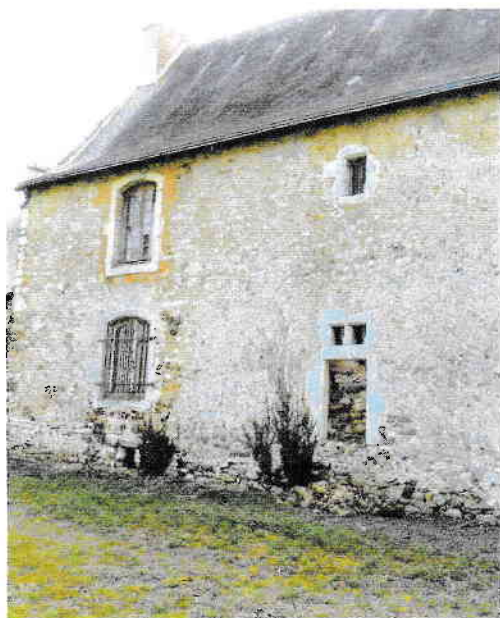
IMAGE 2 – Façade arrière

L'élévation postérieure (IMAGE 2), comportant peu d'ouvertures lors de sa construction, conserve sa porte surmontée d'un fenestron à large chanfrein et meneau (IMAGE 3), qui donne sur un étroit vestibule avec le départ de l'escalier en vis de pierre calcaire.

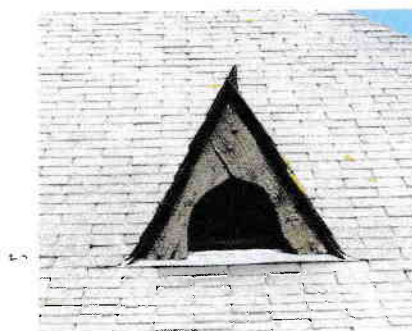
IMAGE 4 – Un houteau

La couverture du manoir a conservé son toit à deux pans limité par des rampants prismatiques en pierre amortis par des crossettes.

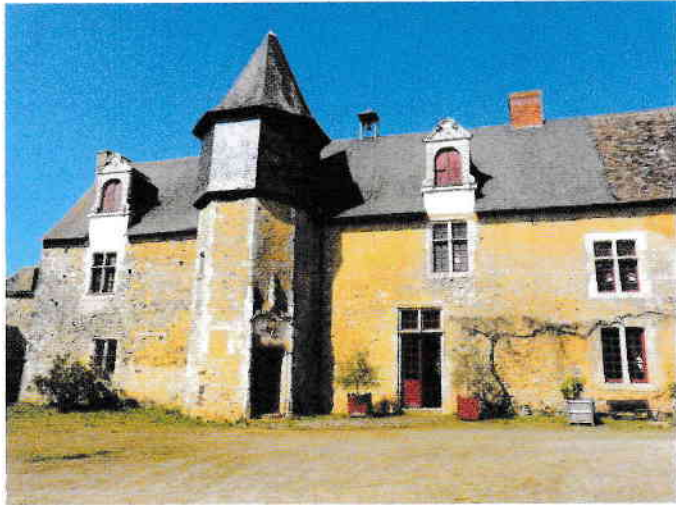
IMAGE 5 – Logis nord

Au nord de la cour, se situe un vaste logis construit par la famille BASTARD DE FONTENAY au XV^e siècle, pour plus de confort, en délaissant le vieux manoir (IMAGE 5).

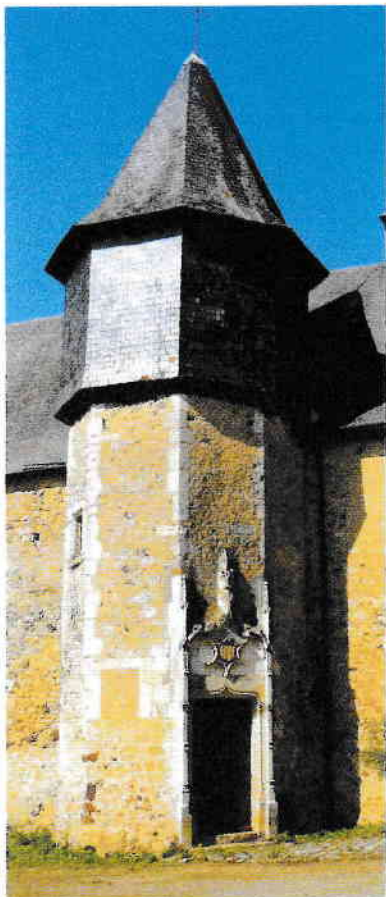
IMAGE 6 – La tour d'escalier

La tour d'escalier octogonale (IMAGE 6) se fait remarquer par un hourd recouvert d'ardoises, qui semble unique dans la Sarthe sur un manoir.

La porte d'entrée qui s'ouvre dans cette tour a été sans doute refaite au XIX^e siècle en même temps que l'on a ajouté les deux lucarnes Renaissance.

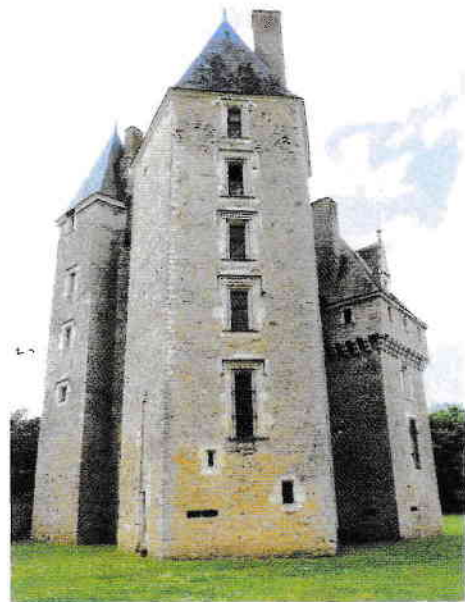
IMAGE 7 – Vue depuis le sud-est

« *Le joyau de notre Haut-Maine* » (comme a écrit Paul CORDONNIER-DÉTRIE, alors archiviste du département), Verdelles, par son plan original, sa silhouette élancée, la qualité de son décor, son homogénéité, son état de conservation, est indiscutablement le fleuron du gothique civil en Sarthe (IMAGE 7).

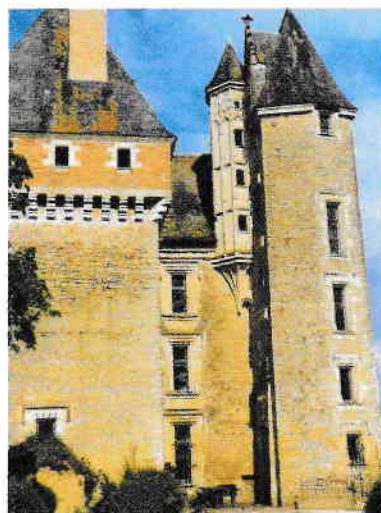
IMAGE 10 – Entrée

Un corps central peu important couvert en bâtière est cantonné de quatre tours, toutes plus hautes que lui (IMAGE 10). Au nord, deux tours sensiblement carrées et identiques, bien que de hauteurs différentes, sont couronnées de mâchicoulis et d'un chemin de ronde. À l'angle sud-est une tour hexagonale est percée à sa base d'une poterne à pont-levis. La quatrième tour, polygonale, est plus fine mais plus haute, elle abrite l'escalier principal. Ses deux niveaux supérieurs son desservis

par un escalier en vis logé dans une élégante tourelle en encorbellement très ornée du plus pur style gothique flamboyant.

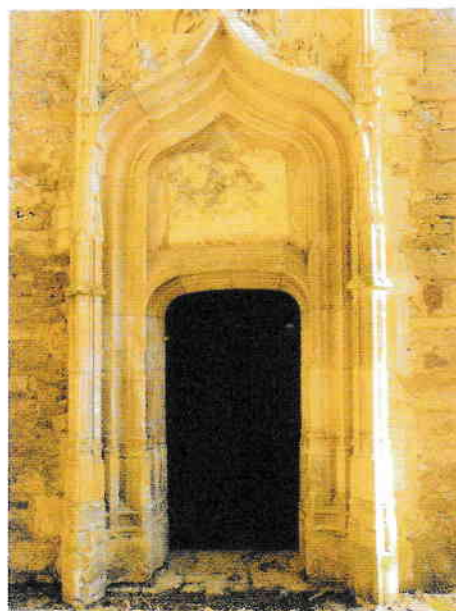
IMAGE 11 – Porte d'entrée

Du même style, la porte d'entrée (IMAGE 11) en anse de panier, située en dessous, offre un exceptionnel décor digne des plus belles réalisations.

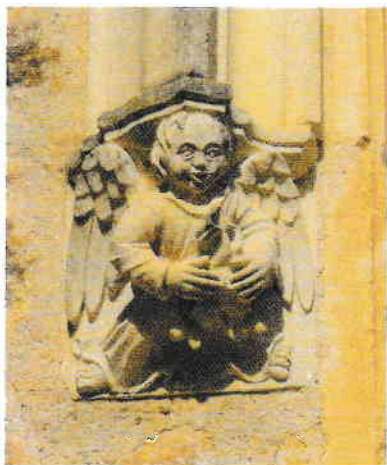
IMAGE 12 – Ange

Les fenêtres sont surmontées d'une archivolt dont les retombées se terminent par des figures grotesques, des anges (IMAGE 12), ou des animaux.

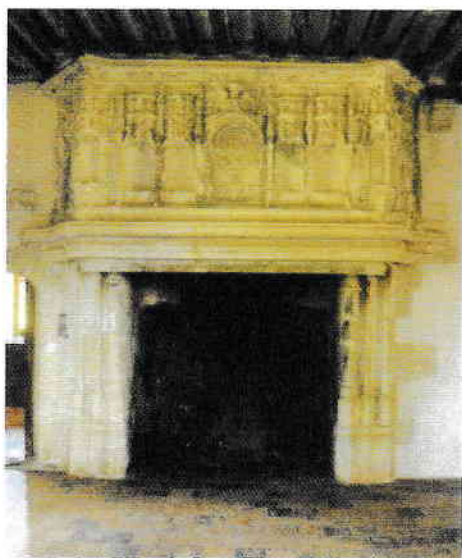
IMAGE 13 – La cheminée du rez-de-chaussée

L'intérieur recèle de magnifiques cheminées richement décorées, surtout dans le corps central et en particulier celle du rez-de-chaussée (IMAGE 13), exceptionnelle, avec un manteau animé de niches sous dais finement sculptés. Des menuiseries, souvent à plis de serviettes, subsistent encore après plus de cinq siècles et témoignent de la qualité de l'édifice dans tous les domaines.

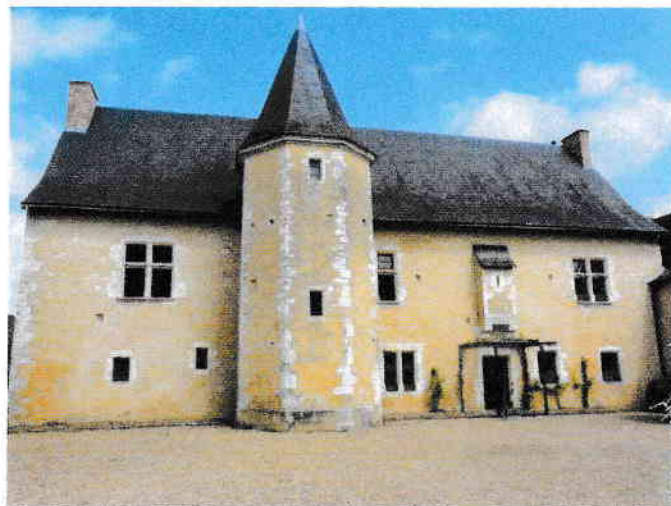
IMAGE 14 – Façade sur cour

Coiffé d'un toit en ardoises à deux pans, il s'agit d'un grand manoir composé de trois pièces à chaque niveau (IMAGE 14). Le rez-de-chaussée, comportant peu d'ouvertures à l'origine, était un cellier avec une pièce équipée d'une cheminée destinée à la cuisine. Les pièces d'habitation occupaient l'étage et ont gardé leurs belles cheminées d'origine ainsi que des coussièges aux fenêtres et leurs carrelages de petit format, en terre cuite.

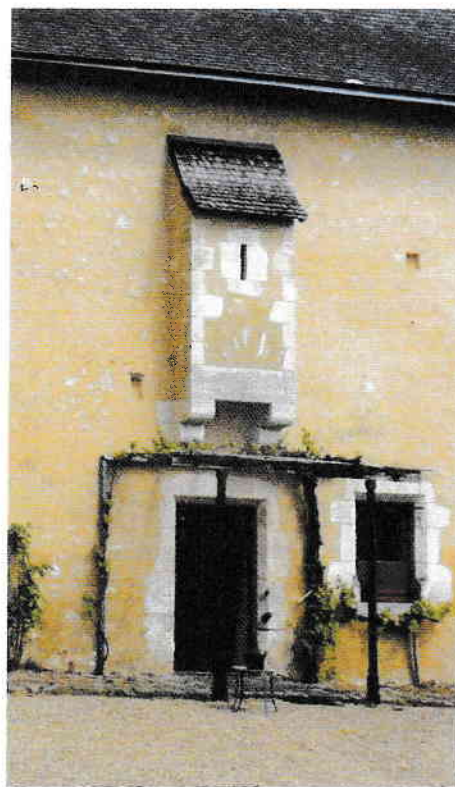
IMAGE 15 – Détail de l'entrée

L'entrée se fait par une porte simple surmontée d'une bretèche pour la protéger (IMAGE 15). La tour d'escalier octogonale est percée d'orifices pour le tir à l'arquebuse

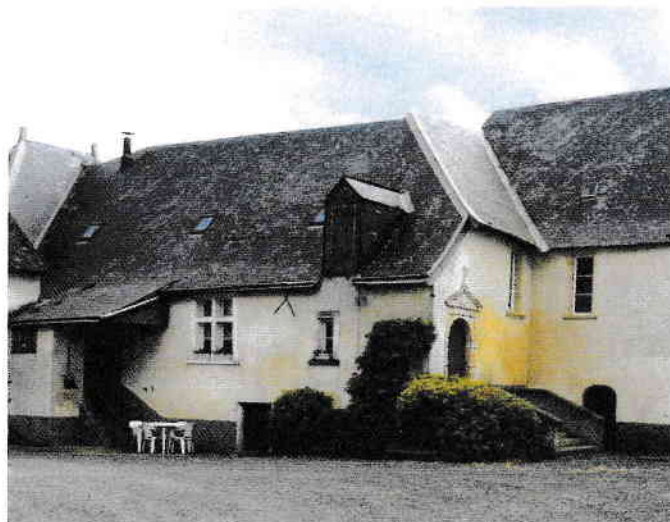
IMAGE 17 – Agrandissement en avancée

En avancée sur la façade un agrandissement a été ajouté à la fin du XVI^e, voire au début du siècle suivant. En attestent les fenêtres à crossettes et moulures plates et une belle porte à fronton triangulaire orné d'un blason (IMAGE 18), ouvrant sur un escalier droit en pierre, vouté en berceau.

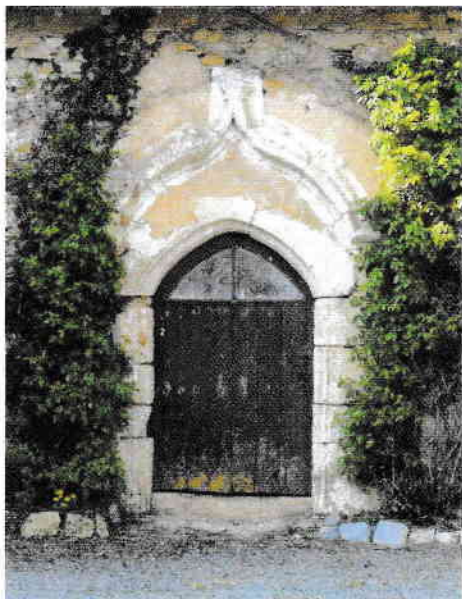
IMAGE 19 – *La porte de la chapelle*

Bordant la cour au nord, subsiste la chapelle contemporaine du premier manoir. L'entrée se fait par une

large porte latérale surmontée d'une archivolte en accolade couronnée d'un fleuron (IMAGE 19). À droite de cette porte, la fenêtre ogivale éclaire la nef. La toiture a été surbaissée.

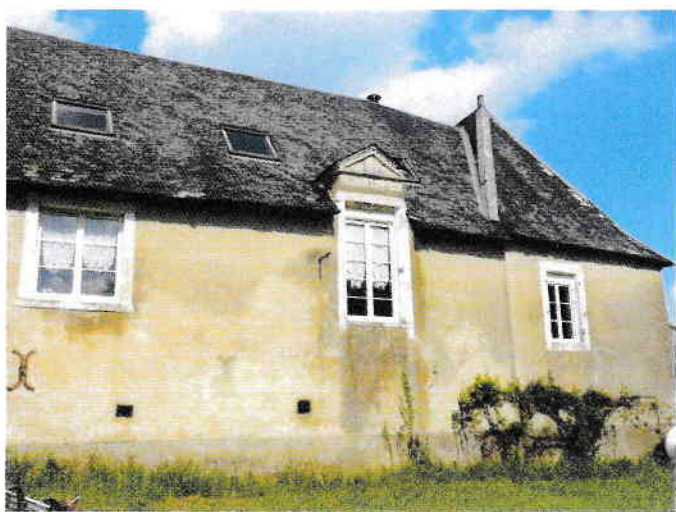
IMAGE 20 – *Façade arrière*

Il est certain qu'un bel enduit sable et chaux de couleur claire (s'inspirer de l'enduit authentique de la chapelle), pour remplacer le ciment gris et triste, redonnerait beaucoup de charme à cet intéressant manoir.
