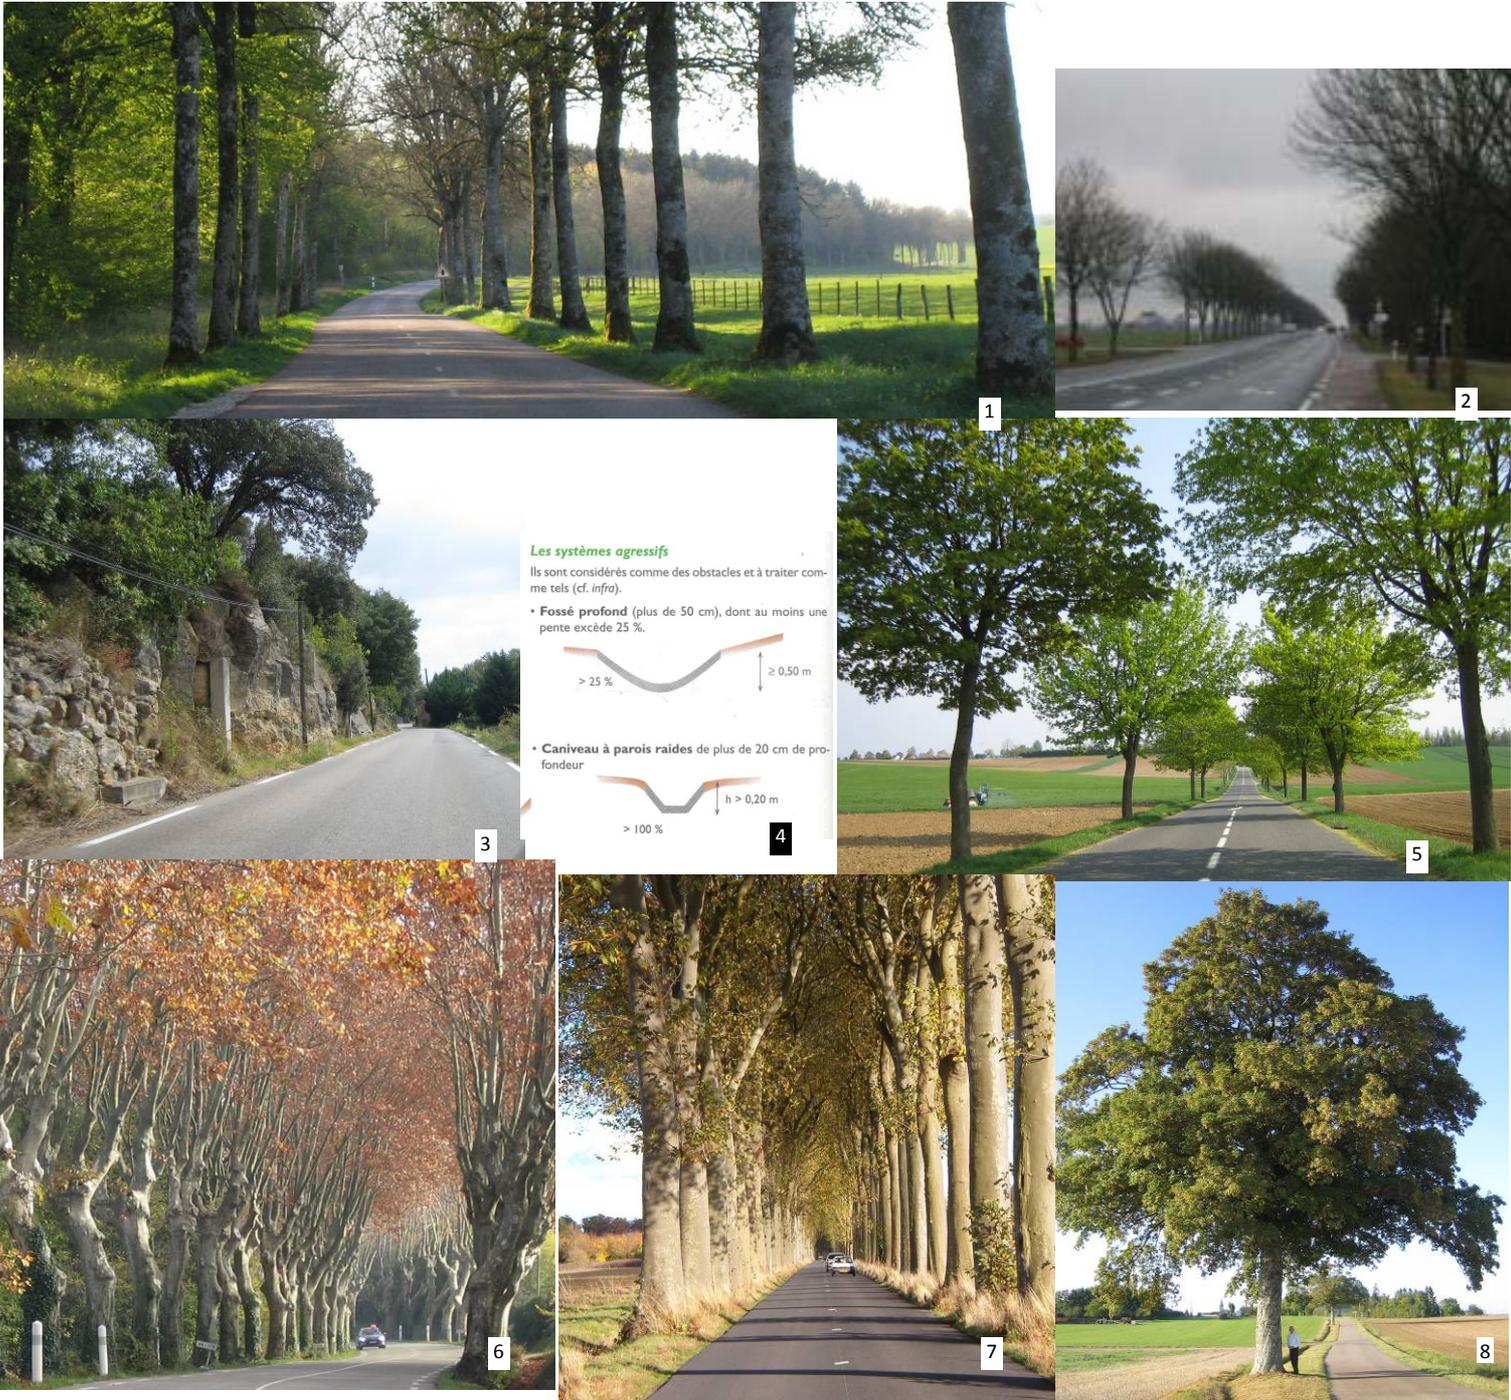
1- Dans la majorité des cas, les arbres sont à moins de 4 m du bord de chaussée (91% des arbres dans le Haut-Rhin, par exemple), et les gestionnaires ne disposent pas des emprises pour planter à 7m ni même à 4m.

2 - Certains arbres sont toutefois à une distance suffisante pour être isolés par une glissière. Ils n'en sont pas moins abattus au prétexte de la sécurité routière, comme ces 350 jeunes érables dans l'Eure (ou les 1234 arbres marnais dont l'abattage a été décidé en 2012).

3 - Les politiques de « traitement des obstacles latéraux », axées sur le concept de « route qui pardonne », ne seront jamais cohérentes. Certains obstacles latéraux, qui font pourtant des victimes graves, sont tolérés sans difficulté (fossés, parois rocheuses, maisons privées ...).

4 - Profils de fossés considérés comme agressifs.

5 - Glissières possibles, mais rigides et donc peu efficaces ; à moins de considérer qu'un investissement public conçu pour durer 100 ans est à mettre au rebut au bout de 20 ou 30 ans, certains alignements resteront encore longtemps à moins de 4 m du bord de chaussée, et non isolés par des glissières.

6 - Impossibilité de mettre des glissières (trop d'accès riverains). Il s'agit d'une allée protégée au titre de la Directive paysagère Alpilles.

7 - Impossibilité de mettre des glissières (arbres trop proches. Il s'agit d'une allée protégée au titre de "Monument historique".

8 - Arbre semblant isolé, en fait, résidu d'un alignement
